中梁金麟府项目

水土保持设施验收报告

编制单位：德州清阳环境评估服务有限公司

2022年3月

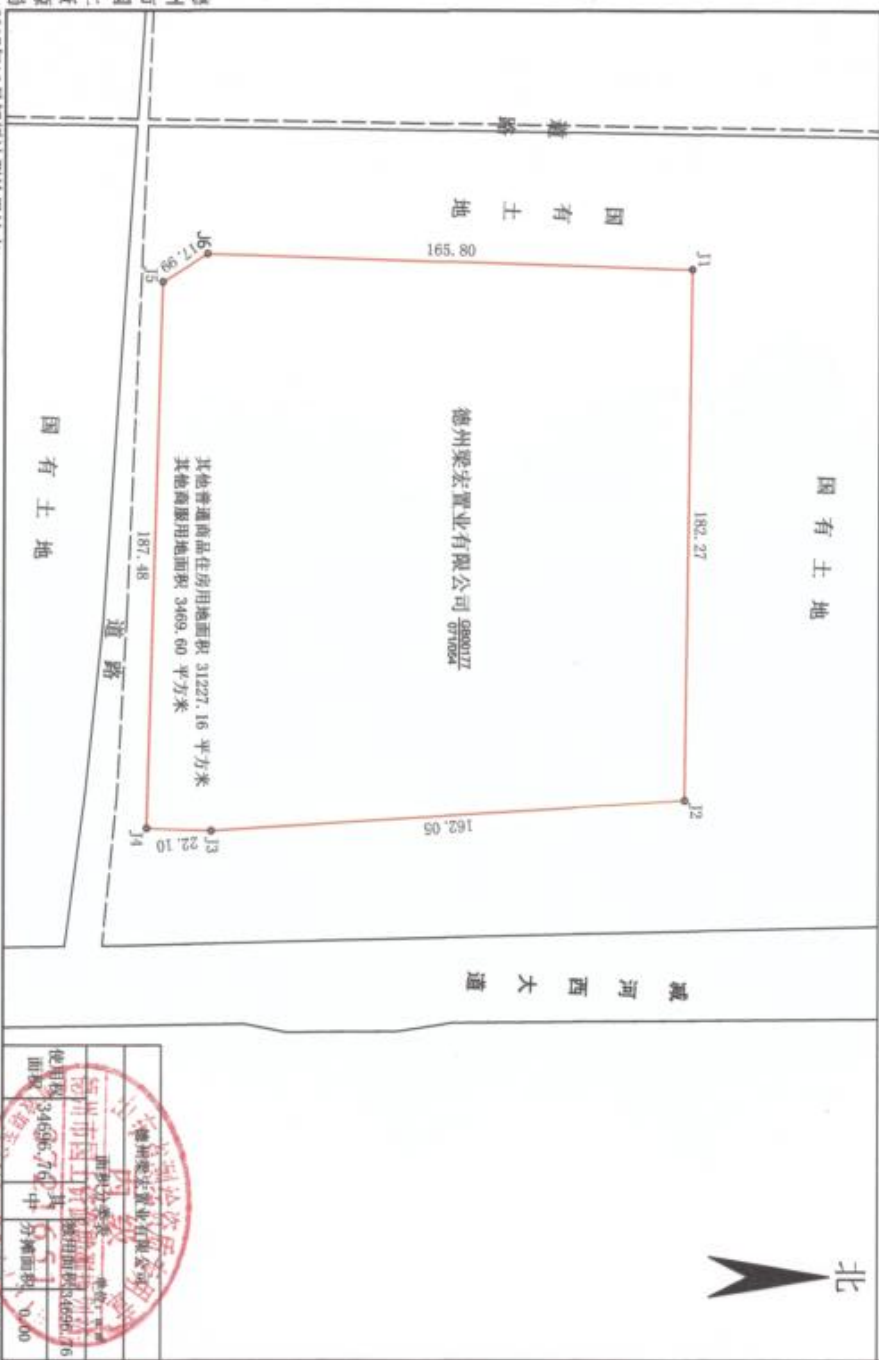
2017年12月解新法测绘院界址点
 1:2000

宗地代码: 371402012011GB00177
 所在图幅号: 4144.50-512.50, 4144.50-512.75
 4144.25-512.50, 4144.25-512.75

土地权利人: 德州梁宏置业有限公司
 宗地面积: 34696.76
